## Résumé de l'expertise n° VCL20845

# DPE Diagnostic de performance énergétique (logement)

## Constat de risque d'exposition au plomb CREP

## Rapport de mission de repérage des matériaux et produits contenant de l'amiante pour l'établissement du constat établi à l'occasion de la vente d'un immeuble bâti (Listes A et B de l'annexe 13-9 du Code de la Santé publique)

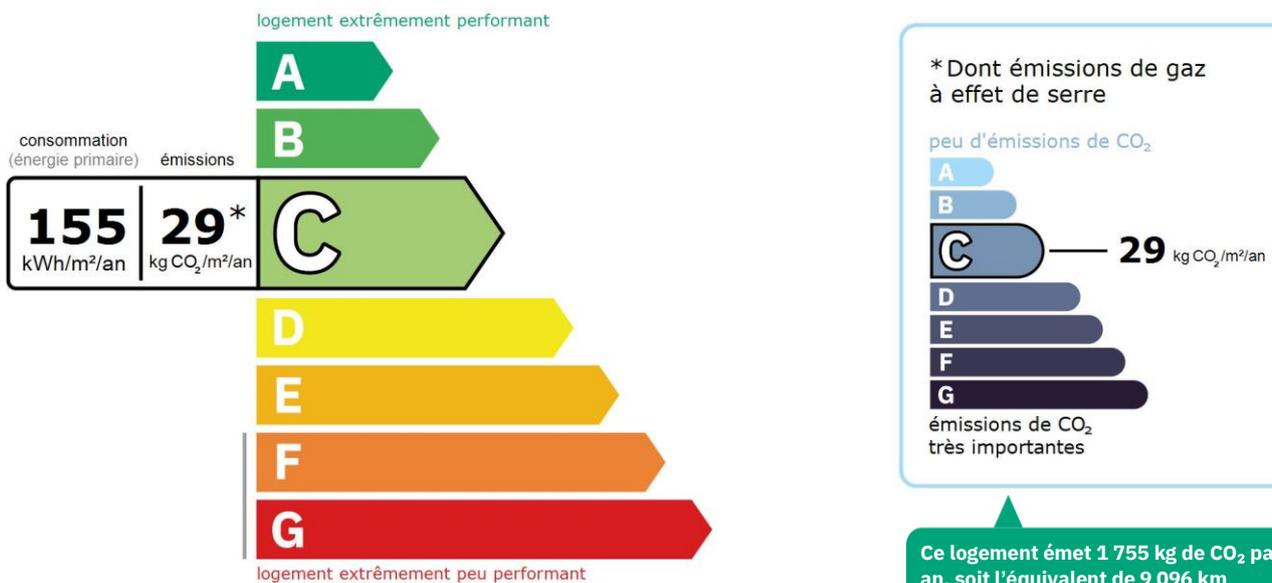
## Performance énergétique et climatique

Le niveau de consommation énergétique dépend de l'isolation du logement et de la performance des équipements.  
Pour l'améliorer, voir pages 4 à 6

Ce logement émet **1 755 kg de CO<sub>2</sub> par an**, soit l'équivalent de **9 096 km parcourus en voiture**.  
Le niveau d'émissions dépend principalement des types d'énergies utilisées (bois, électricité, gaz, fioul, etc.)

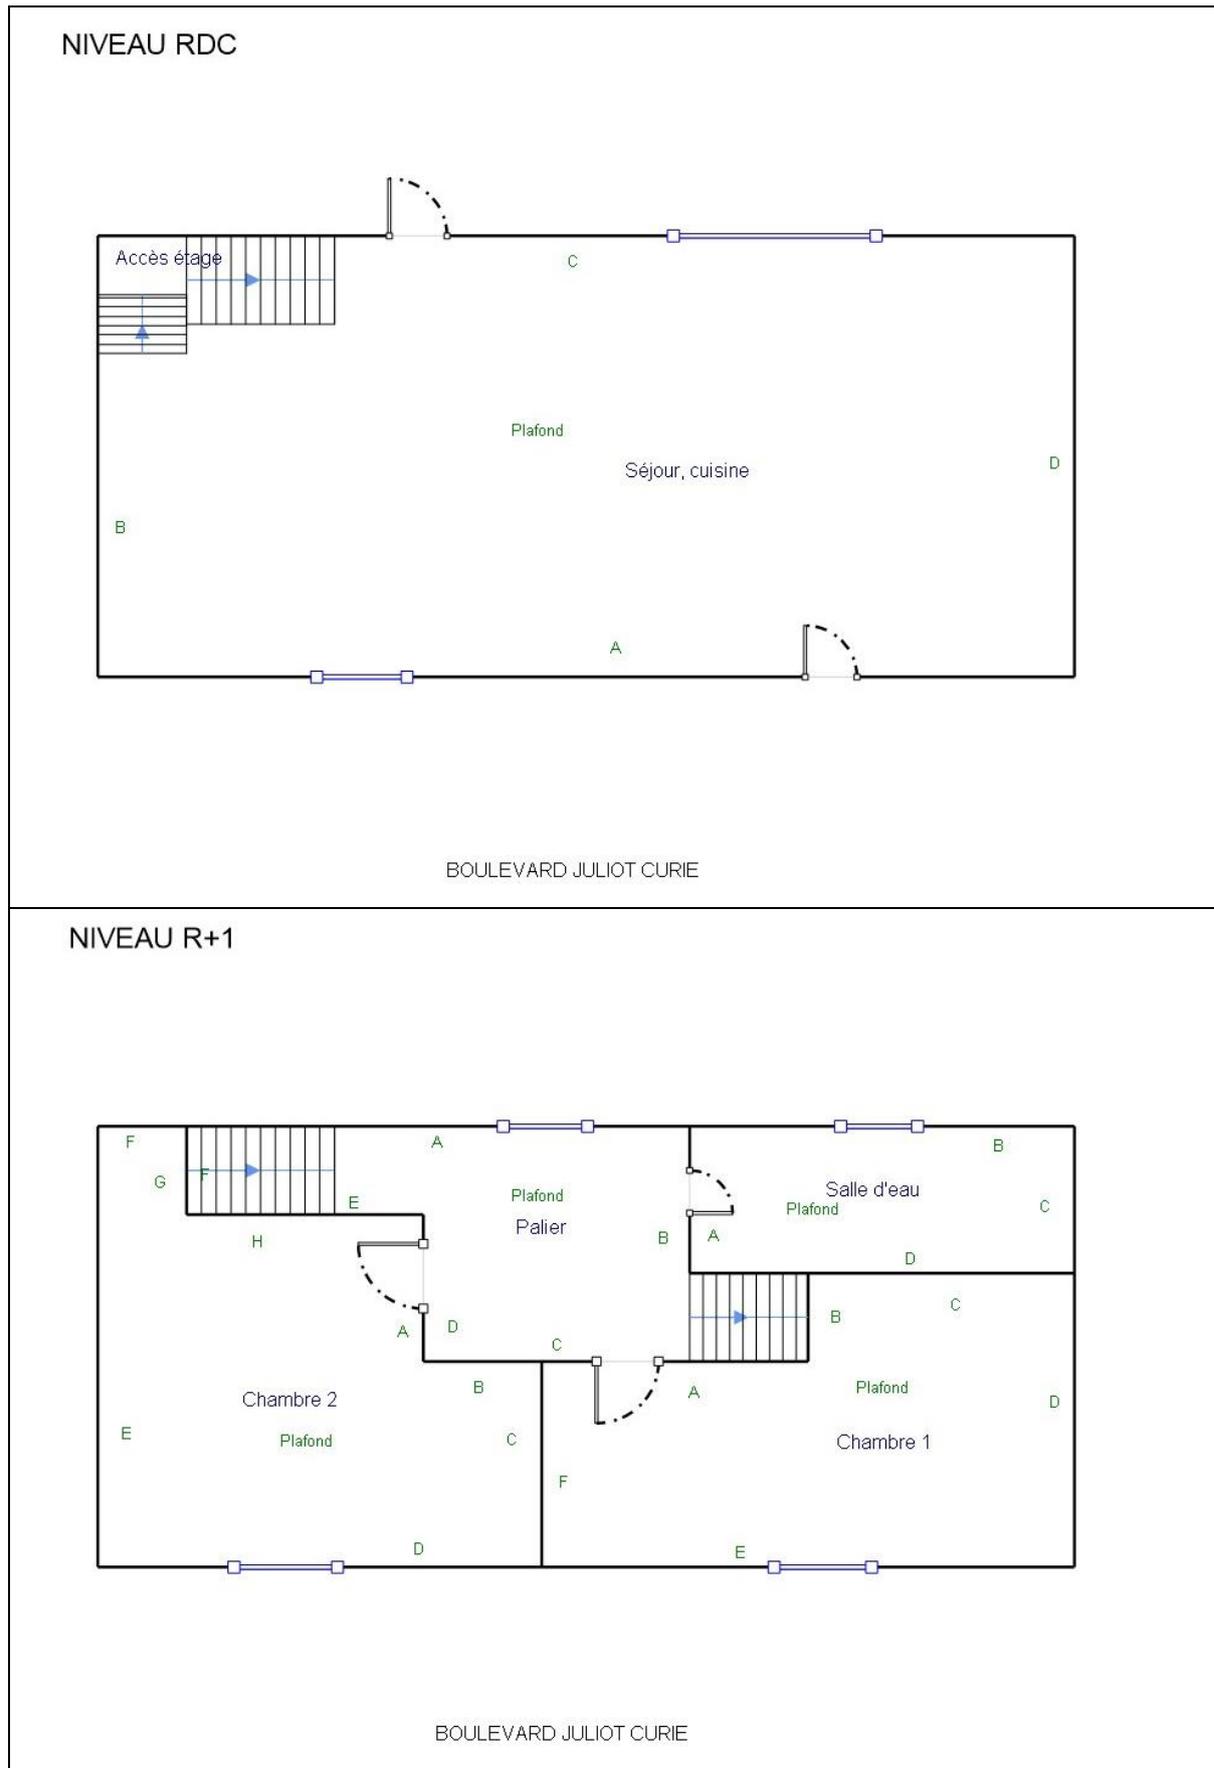
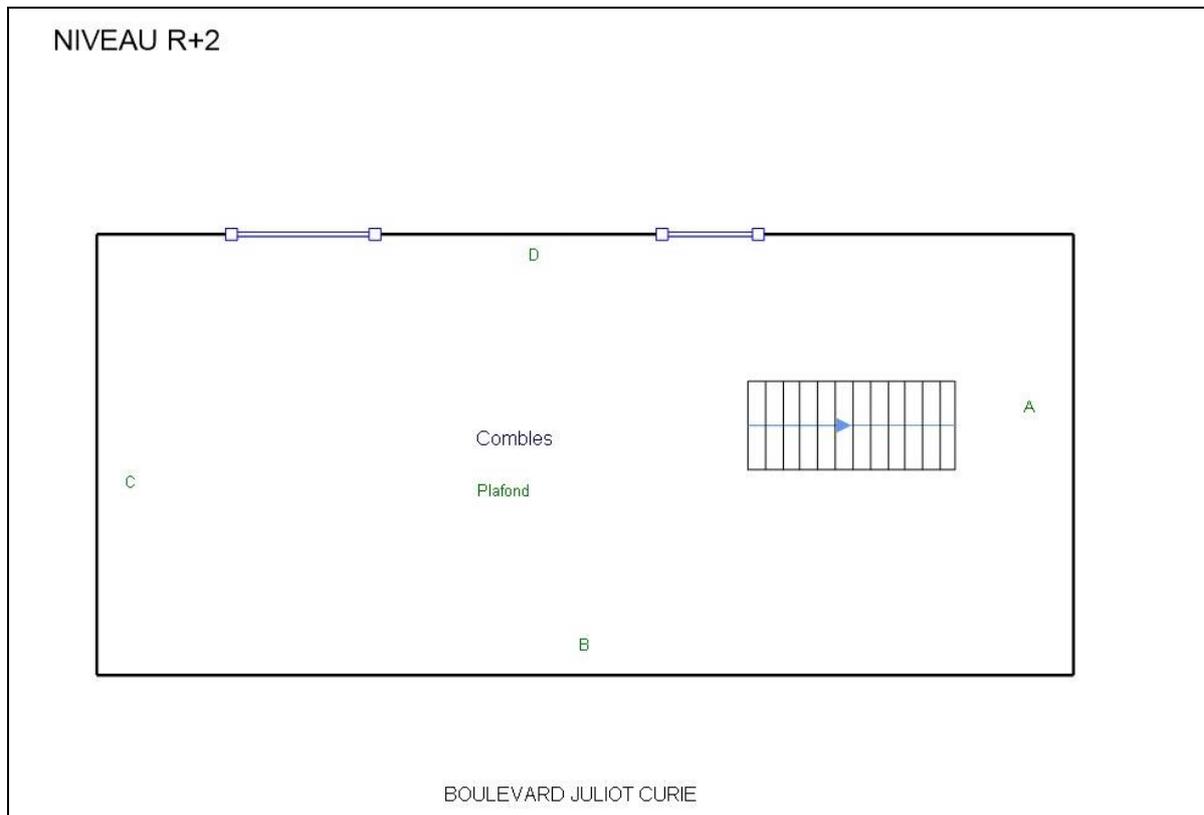
Localisation des mesures sur croquis de repérage

**Du fait de la présence de revêtements contenant du plomb au-delà des seuils en vigueur et de la nature des dégradations constatées (non dégradé, non visible, état d'usage) sur certaines unités de diagnostic, le propriétaire doit veiller à l'entretien des revêtements recouvrant les unités de diagnostic de classe 1 et 2, afin d'éviter leur dégradation future.**

Dans le cadre de la mission, il a été repéré des unités de diagnostics de classe 1 et/ou 2. Par conséquent, le propriétaire doit veiller à l'entretien des revêtements recouvrant les unités de diagnostics de classe 1 et 2, afin d'éviter leur dégradation future.
